Onderzoek toekomstmogelijkheden huisvesting OBS De leveling

Het Veer 90, 1633 HE AVENHORN

Gemeente Koggenland

30 oktober 2014
Definitief

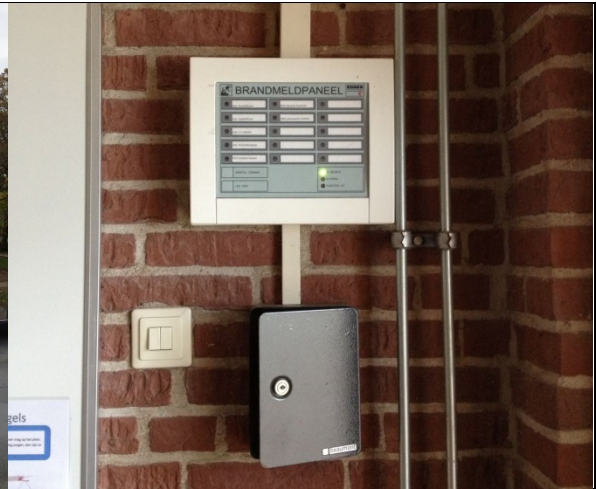
F2:

- de brandslanghaspels zijn voldoende aanwezig en gekeurd en een brandmeldpaneel is aanwezig in de entreehal [F2];
- de stookruimte is brand-technisch gescheiden van de rest van het gebouw door afdichtingen [F3];
- er zijn rookmelders en nooduitgang-borden aangebracht [F4].

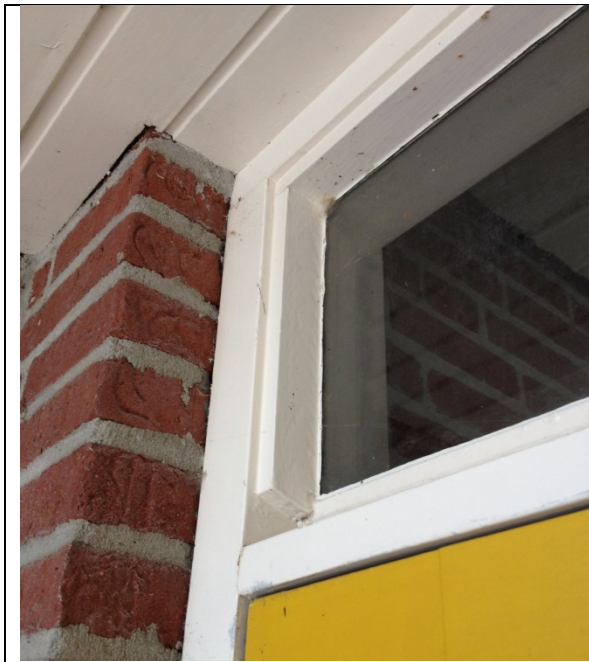
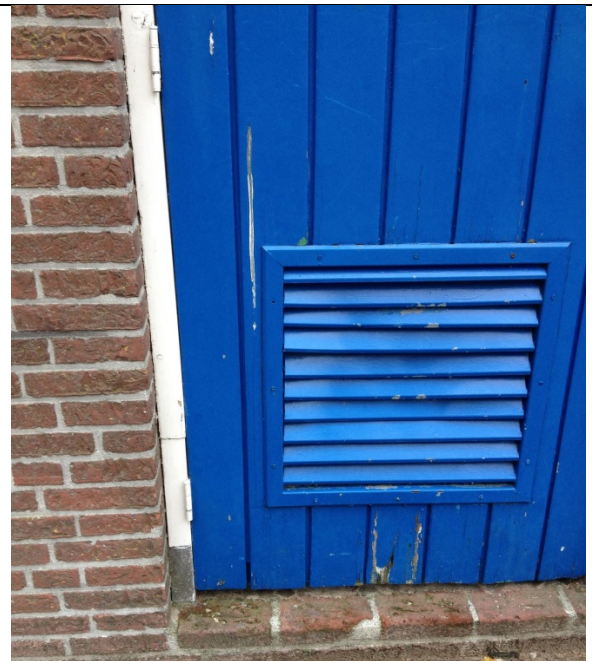
De houten onderdelen in de gevel betreffen kozijnen, boeidelen en plafonds met schroten. De houten kozijnen bevinden zich over het algemeen in redelijk goede staat [F5 en F6].

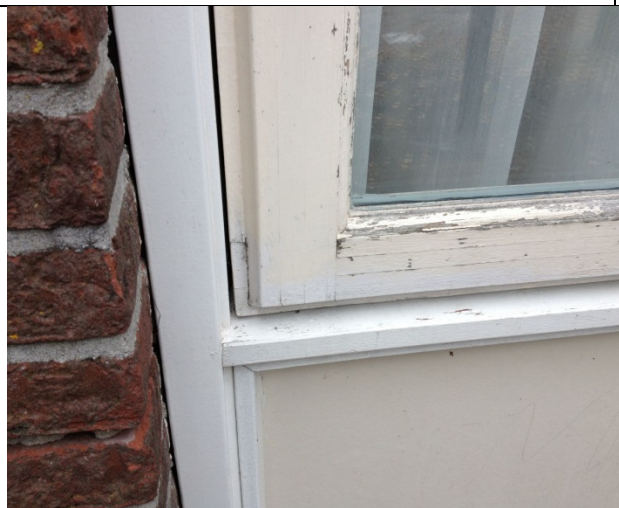
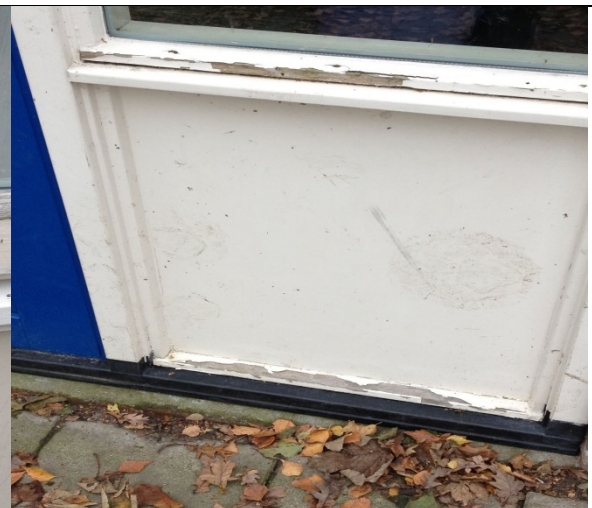
Er bevinden zich echter ook minder goed onderhouden onderdelen [F7 en F8] maar vooral een aantal timmerwerken in de gevel bovendaks zijn in slechte staat van onderhoud [F9 t/m F12]. Na het uitvoeren van een correctie op het onderhoud en vervanging van de slechtste delen, kunnen de kozijnen nog prima 25 jaar mee. Mogelijk zullen er echter na verloop van jaren nog wel enkele delen vervangen moeten worden.

nr.	omschrijving op volgorde van inspectierapportage	hoev	eenh	€ / eenh	kosten
1	slopen binneninrichting	1600	m2	€ 20,00	€ 32.000,00
2	correctie op constructieve onderdelen in kruipruimte	1	pst	€ 3.000,00	€ 3.000,00
3	brandwerende voorzieningen	1	pst	€ 2.000,00	€ 2.000,00
4	herstellen zwakke plekken houten kozijnen	1	pst	€ 5.000,00	€ 5.000,00
5	vervangen boeidelen door Trespa (onderhoudsarm)	230	m'	€ 70,00	€ 16.100,00
6	vervangen buitenplafonds onder boeidelen door Trespa (onderhoudsarm)	70	m'	€ 110,00	€ 7.700,00
7	vervangen aluminium kozijnen door kunststof (onderhoudsarm) of hout	225	m2	€ 400,00	€ 90.000,00
8	vervangng waterslagen en stelkozijnen rondom aluminium kozijnen	225	m2	€ 100,00	€ 22.500,00
9	verwijderen, beter isoleren en nieuwe dakbedekking over het gehele dak	1600	m2	€ 55,00	€ 88.000,00
10	koudebrugonderbrekingen langs dakranden en opstanden aanpassen	1	pst	€ 14.000,00	€ 14.000,00
11	uitfrezen en vernieuwen voegwerk in metselwerk	40	m2	€ 30,00	€ 1.200,00

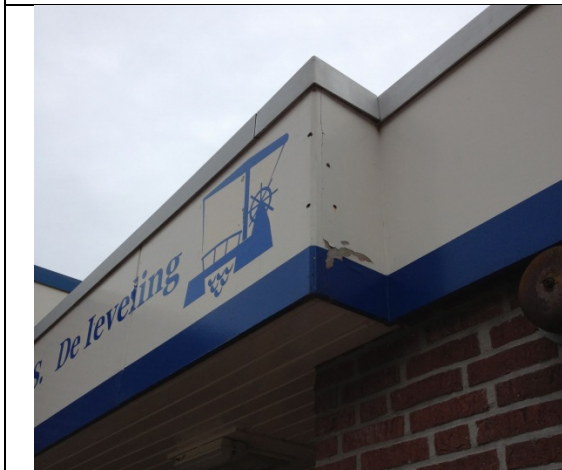
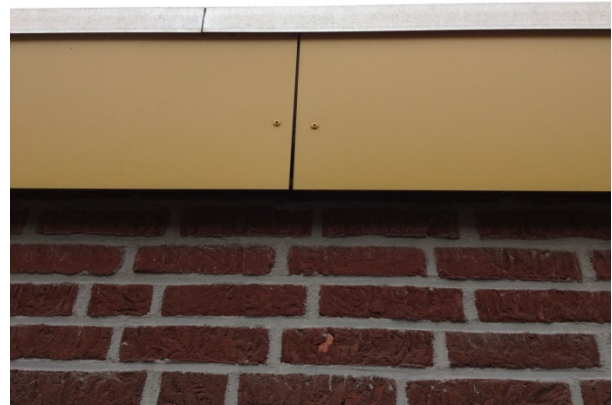
De boeidelen [F13 en F14] zien er nog strak en goed onderhouden uit. Bij een volgende schilderbeurt moeten de stuiknaden en kopse zijden vooral beter bijgewerkt worden. Op diverse plaatsen zijn zwakke of slecht onderhouden plekken geconstateerd. Sommige boeidelen zijn uitgevoerd in Trespa welke naar verwachting de komende 25 jaar zullen doorstaan. Voor de houten boeidelen rekening houden met vervanging over ca. 10 jaar. De overstekken in de gevel zijn aan de onderzijde afgewerkt met schrotenplafond. Ondanks dat de plafonds niet belast worden met regen of zon is het advies rekening te houden met vervanging over ca. 10 jaar.

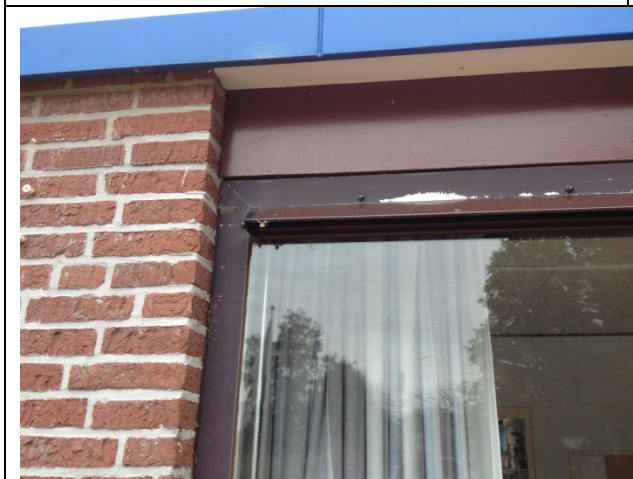
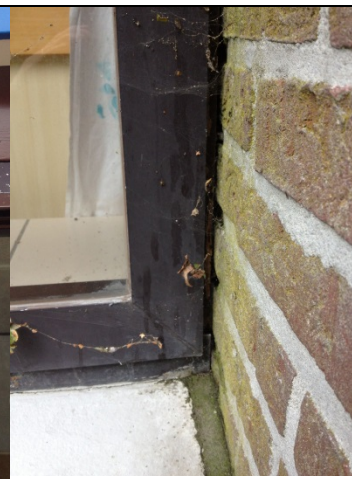
De aluminium kozijnen zelf kunnen op zich nog jarenlang mee. De coating op het aluminium is aan het verkrijten [F15 en F16] wat technisch geen kwaad kan maar uiterlijk niet fraai is. Voor het aanzicht kan een schilderbeurt worden overwogen maar dat moet vervolgens bijgehouden worden. De schuifmechanismen van de ramen zijn echter volledig versleten en daardoor buiten gebruik geraakt. Er zijn dus nauwelijks te openen ramen aanwezig. Door de niet geïsoleerde profielen en het enkele glas is er veel last van koudeval. Mede gezien de slechte isolerende werking van de kozijnen en de onmogelijkheid tot plaatsing van dubbel glas ligt vervanging van de kozijnen bij renovatie voor de hand, bij 'frisse scholen' (zie 3.2) is dit zelfs een vereiste.

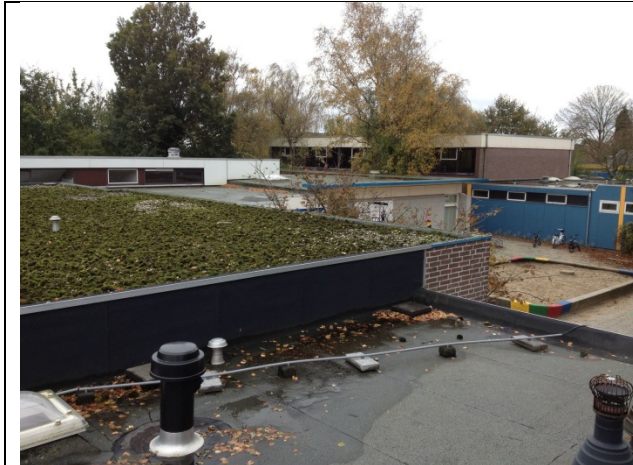
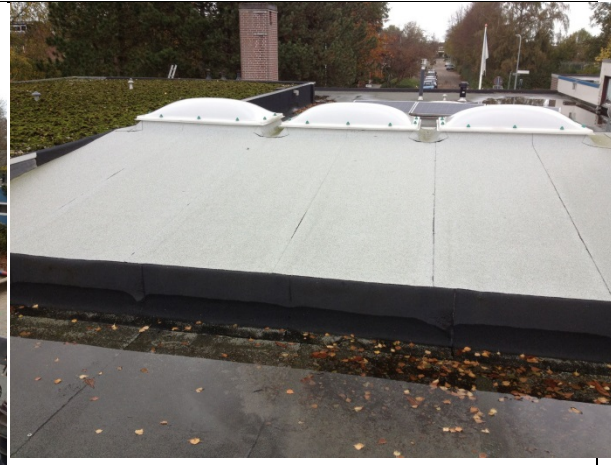
De dakbedekking verschilt van ouderdom [F17 t/m F18]. Sommige delen zijn relatief nieuw terwijl andere delen binnen enkele jaren aan vervanging toe zijn. Het gebouw is omringd door bomen waardoor regulier onderhoud op het gebied van afvallende bladeren in de herfst frequent nodig is. Op één afvoer na [F19] waren er geen afvoeren verstopt. Verder zijn er op diverse plaatsen risico's op lekkages door schade aan lood [F20] en mosaangroei [F21 en F22]. De loodaansluitingen zijn op enkele plaatsen weggesneden [F23 en F24].

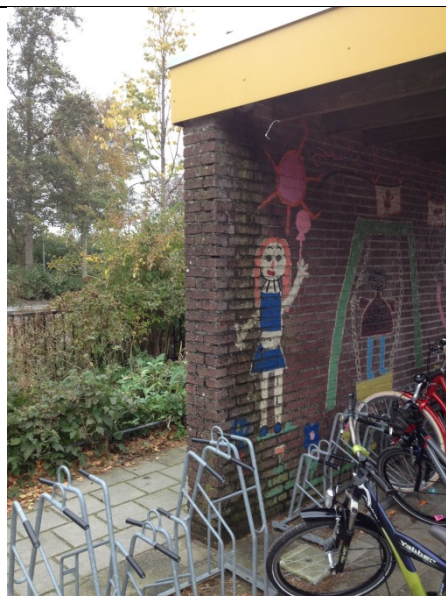
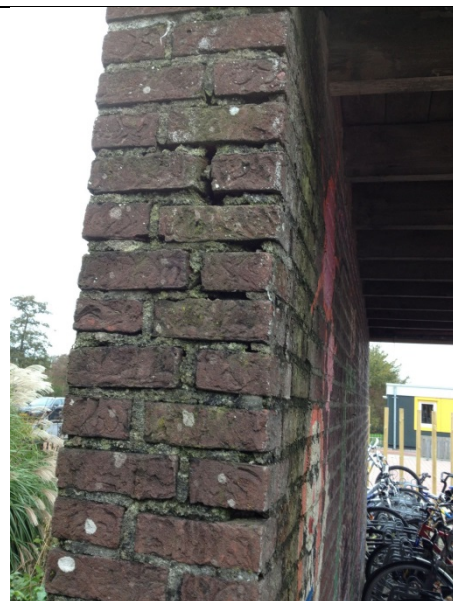
Het voordeel van metselwerk is dat het degelijk is en jaren lang mee kan. Het metselwerk alsmede het voegwerk ziet er nog goed uit. Alleen bij de gemetselde fietsenstalling is het voegwerk erg slecht [F25 en F26]. Moet het gebouw nog 25 jaar mee dan zal al het voegwerk op korte termijn vervangen moeten worden om meer schade te voorkomen.

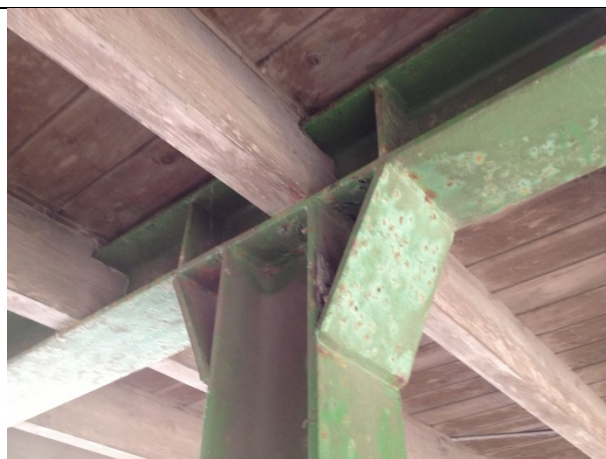
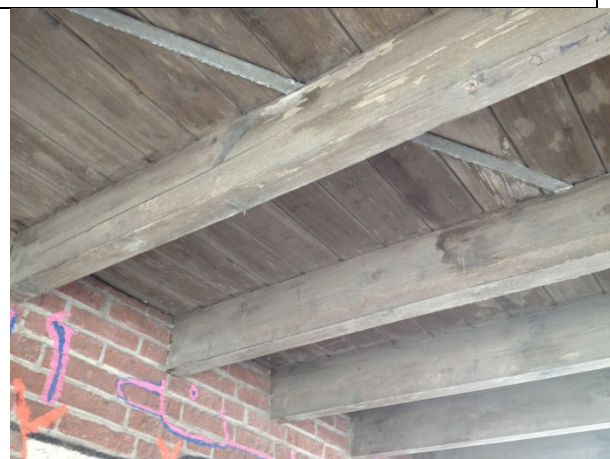
De staalconstructie en houten dak van de fietsenstalling moet geconserveerd worden [F27 en F28]. Duidelijk is dat er verbetering op de HWA moet plaatsvinden [F29].

25	herstellen riolering en HWA	1	pst	€ 18.000,00	€ 18.000,00
26	diversen (stucwerk, plinten, aftimmeringen etc.)	1	pst	€ 60.000,00	€ 60.000,00
27	schilderwerk	1	pst	€ 12.000,00	€ 12.000,00
28	buitengebied (straatriolering herstellen en bestratingen optrekken etc.)	4000	m2	€ 25,00	€ 100.000,00
29	conserveren / verbeteren fietsenstalling	1	pst	€ 8.000,00	€ 8.000,00
30	onvoorzien 20%	20	%	€ 787.000,00	€ 157.400,00

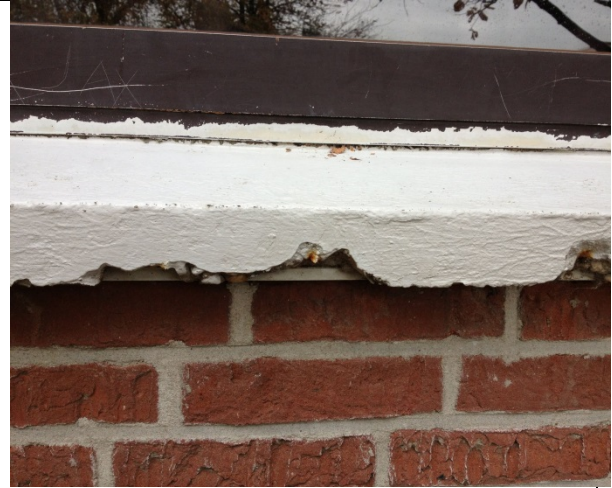
F30

De betonbanden onder de aluminium kozijnen zijn op veel plaatsen beschadigd [F30]. Risico op betonrot is aanwezig. Bij renovatie moeten de beschadigingen worden aangepakt of bij vervanging van de aluminium kozijnen meteen vervangen worden. De daktrimmen zijn destijds gecoat wat inmiddels grotendeels verdwenen is [F31 en F32]. Bij dakrenovatie is de aanbeveling om direct de daktrimmen te vervangen.

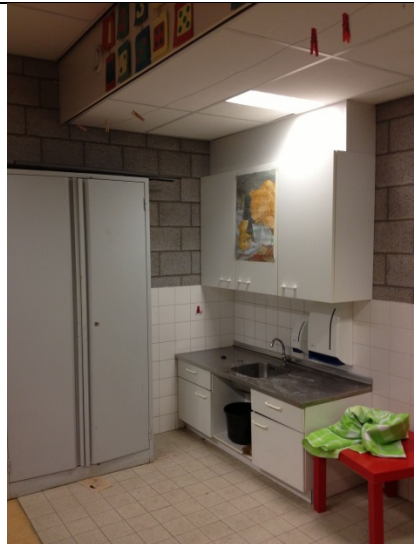
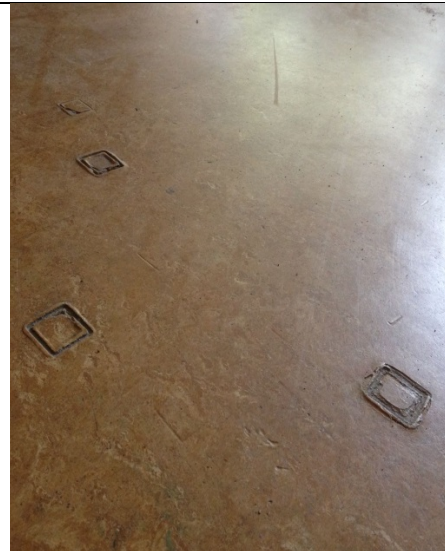
Bijna het gehele interieur is gedateerd en grote delen zijn aan vervanging toe [F33 en F34]. In hoeverre men het interieur wil vervangen is sterk afhankelijk van het wensenpakket en de financiële middelen. In deze opgave zijn wij uitgegaan van een totale renovatie van het interieur zodat het gebouw nog 25 jaar kan doorstaan.

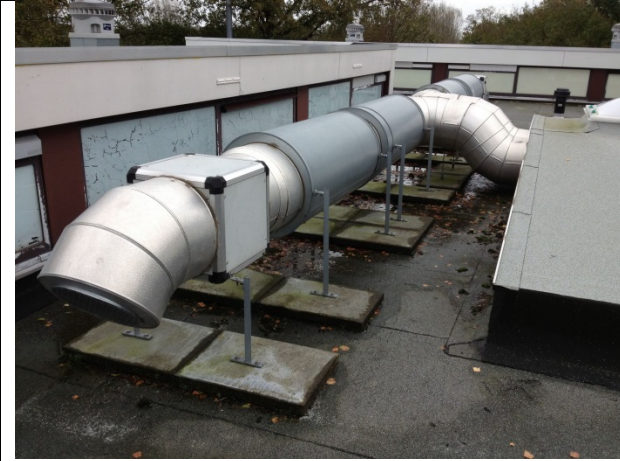
F35

Duidelijk is dat er in de loop der jaren diverse aanpassingen aan de installaties hebben plaatsgevonden. Vooral op het gebied van ventilatie alhoewel dat geen garantie is voor een goed comfort [F35].

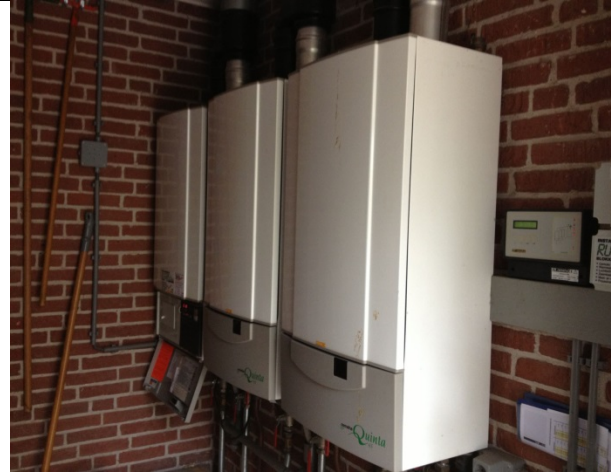
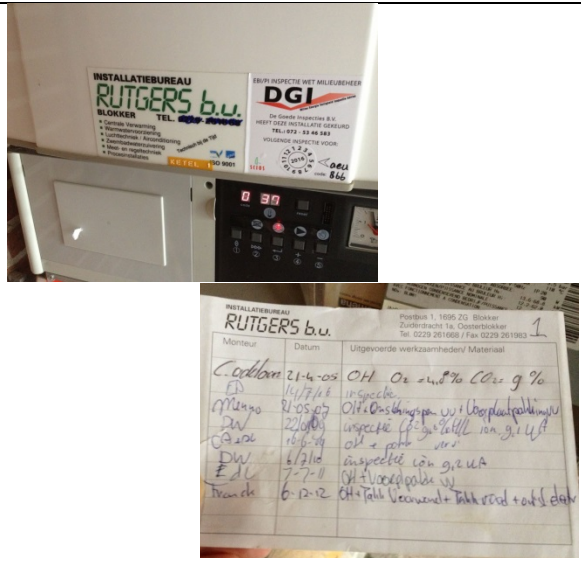
De CV ketels zijn nog relatief jong en worden goed onderhouden [F36 en F37].

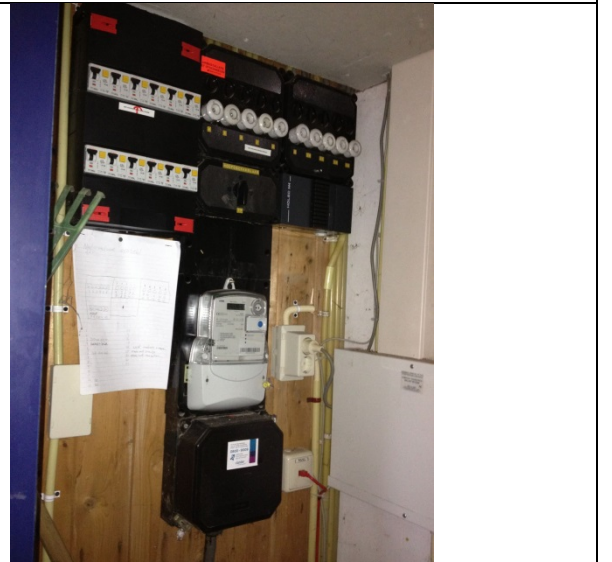
F38

De groepenkasten en gasmeter zijn deels vervangen door een moderne uitvoering met zogenaamde 'automaten' [F38]. Daarentegen zijn er ook nog steeds ouderwetse stoppen welke voor een veilige situatie beter vervangen kunnen worden. Op andere plaatsen moet de elektrische installatie ook nagelopen worden [F39]. Verder valt op dat op veel plaatsen uitbreiding van het datanetwerk als opbouw is uitgevoerd of als loshangende bedrading [40]. Een niet wenselijke situatie die inherent is aan een oud gebouw waar niet eenvoudig boven plafonds gewerkt kan worden.

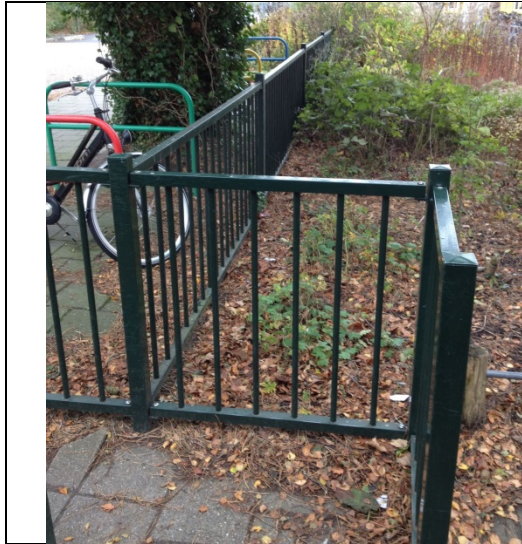
F41

Het buitenterrein ligt rondom het gebouw, is ruim van opzet en rondom voorzien van hekwerken [F41]. Op diverse plaatsen zijn speeltoestellen [F43 en F44] aangebracht met valvriendelijke ondergrond [F42]. Buiten het feit dat de aanblik verouderd is kan de situatie nog jaren mee. Bij de renovatie is in deze rapportage uitgegaan dat er alleen delen opnieuw bestraat wordt met hergebruik van de bestaande verhardingen. Mede gezien de verstopping van één of meerdere hemelwaterafvoeren zal het grondleidingwerk nagelopen moeten worden door een installatiebedrijf. Zeer waarschijnlijk moet er een correctie op het leidingwerk plaatsvinden.

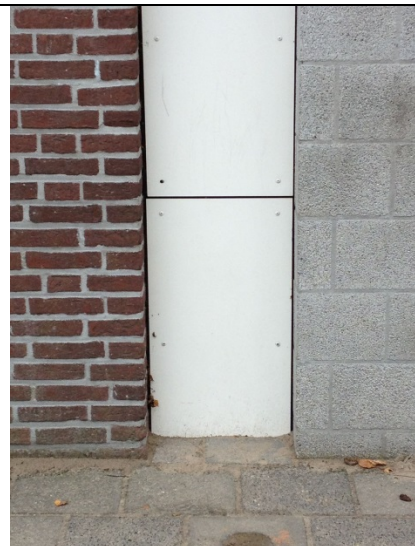
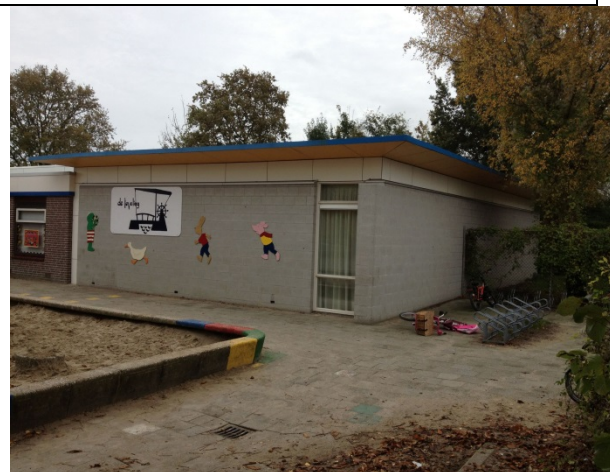
Er hebben in de afgelopen 40 jaar diverse bebouwingen en wijzigingen plaatsgevonden. De aanbouwen zijn niet in dezelfde stijl doorgevoerd. De algehele indruk van de school krijgt hierdoor enigszins een rommelig karakter [F45 en F46].
