Onderzoek toekomstmogelijkheden huisvesting R.K. Basisschool De Overhaal

Het Veer 84, 1633 HE AVENHORN

Gemeente Koggenland

30 oktober 2014
Definitief

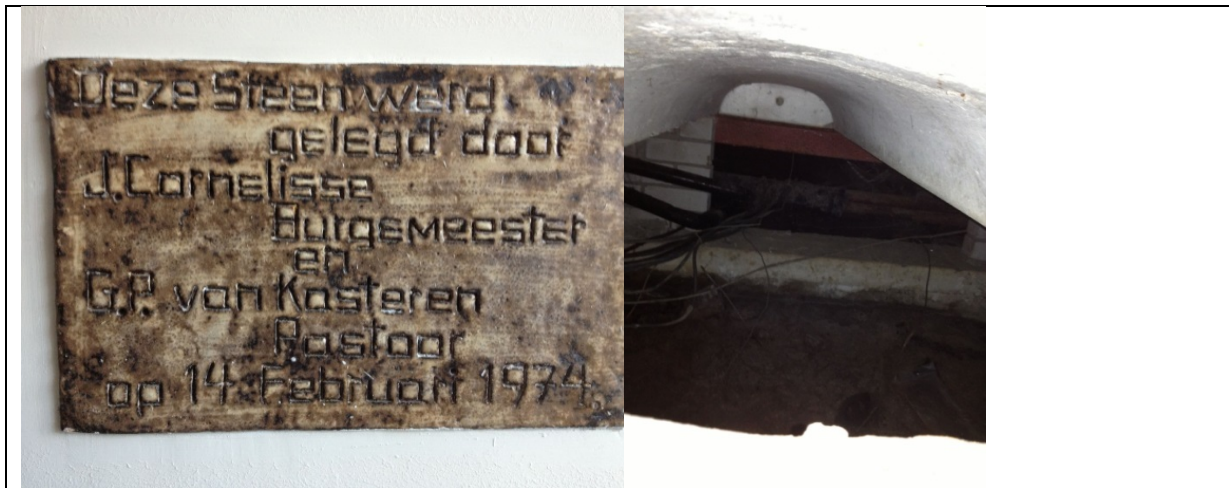
F1: de eerste steen

De school is in meerdere fases gebouwd. De symbolische start van de (eerste) bouwphase is op 14 februari 1974 beklonken met de legging van een 'eerste steen' [F1]. Er heeft een globale inspectie van alle bouwdelen plaatsgevonden. Hierna wordt per bouwdeel uitleg gegeven van de bevindingen en op sommige plaatsen verwezen naar de foto's in de bijlage (7.2):

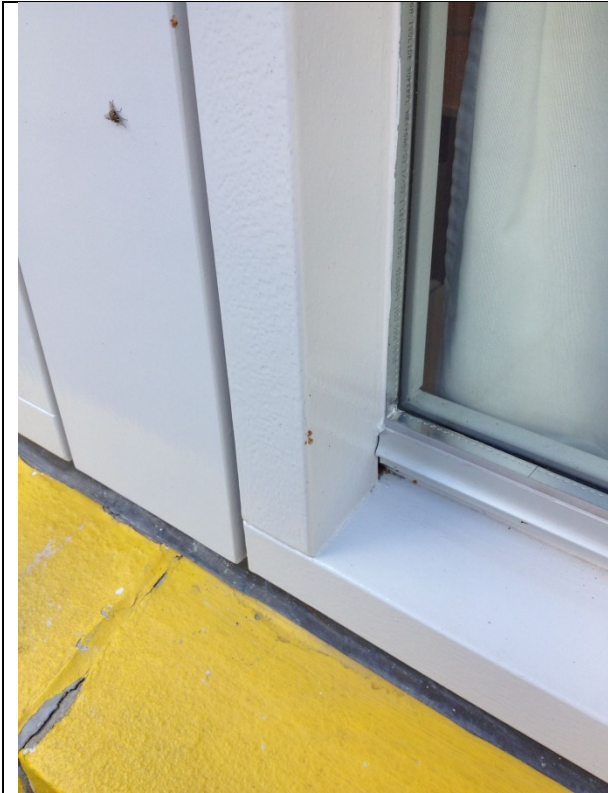
F11

De houten onderdelen in de gevel betreffen kozijnen, boeidelen en plafonds met schroten. De houten kozijnen bevinden zich over het algemeen in goede staat [F11 en F12], enkele uitzonderingen daargelaten. Dat komt omdat de houten kozijnen zijn aangebracht bij aanbouwacties in de loop der jaren. De kozijnen zijn voorzien van dubbele beglazing en goed onderhouden. Er is geen houtrot geconstateerd maar er zijn wel enkele beschadigingen [F13 en F14]. Bij het door blijven voeren van het goede onderhoud op de kozijnen, zoals tot nu toe duidelijk gebeurd is, kunnen de kozijnen nog prima 25 jaar mee. Mogelijk zullen er echter na verloop van jaren wel enkele delen vervangen moeten worden.

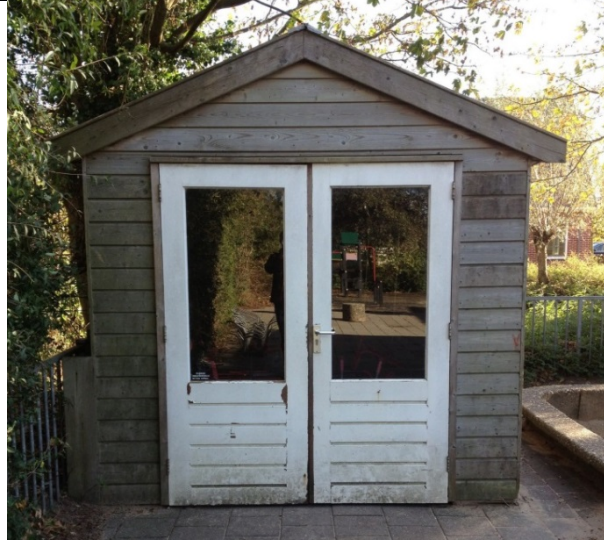
F15

Op het schoolplein aan de achterzijde staat een losse houten schuur. Deze is wel zeer slecht onderhouden [F15 en F16]. Het schilderwerk is niet of slecht bijgehouden maar gelukkig betreft

de houtsoort hardhout waardoor de noodzaak minder groot is. Wel rekening houden met vervanging op enig moment. De boeidelen [F17] zien er nog strak en goed onderhouden uit. Bij een volgende schilderbeurt moeten de stuiknaden en kopse zijden vooral beter bijgewerkt worden. Op 2 of 3 plekken zijn zwakke plekken geconstateerd [F18]. Rekening houden met vervanging van de boeidelen over ca. 10 jaar.

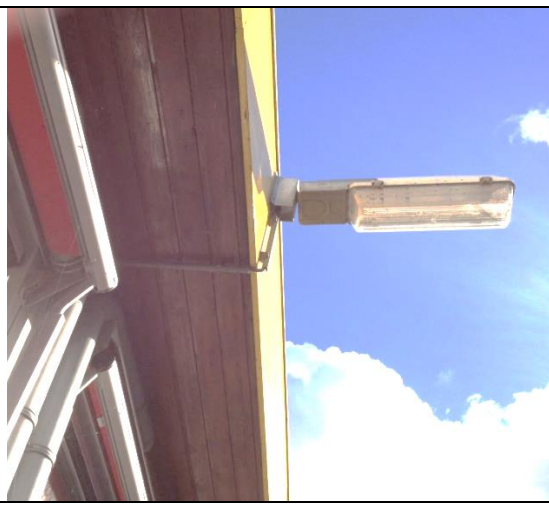
F19

De overstekken in de gevel zijn aan de onderzijde afgewerkt met schrotenplafond. Ondanks dat de plafonds [F19 en F20] niet belast worden met regen of zon is het advies rekening te houden met vervanging over ca. 10 jaar.

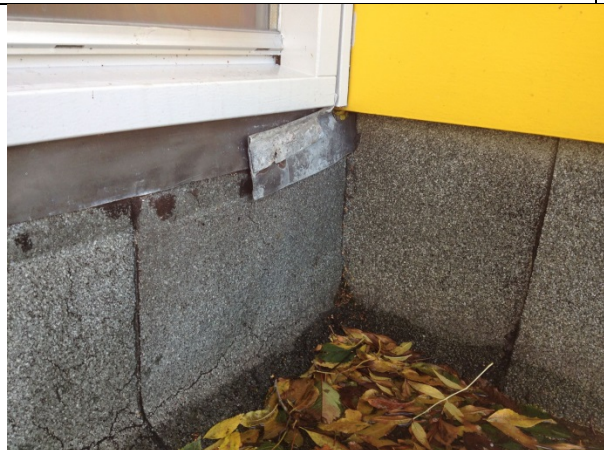
F28 Verstopte afvoer waarop ca. 150 mm water staat

De dakbedekking verschilt van ouderdom [F23 t/m F34]. Sommige delen zijn relatief nieuw terwijl andere delen binnen enkele jaren aan vervanging toe zijn. Het gebouw is omringd door bomen waardoor regulier onderhoud op het gebied van afvallende bladeren in de herfst frequent nodig is. Diverse afvoeren zijn verstopt met bladeren. Enerzijds doordat bladkorven verdwenen zijn en anderzijds doordat bladeren de korven volledig verstoppen [F25 t/m F28]. Verder zijn er op diverse plaatsen risico's op lekkages door schade aan lood [F29], aansluitingen afgekit zijn [F30 en F31] die vaak in slechte staat verkeren of klangen niet goed aansluiten [F32] en mosaangroei [F33 en F34].

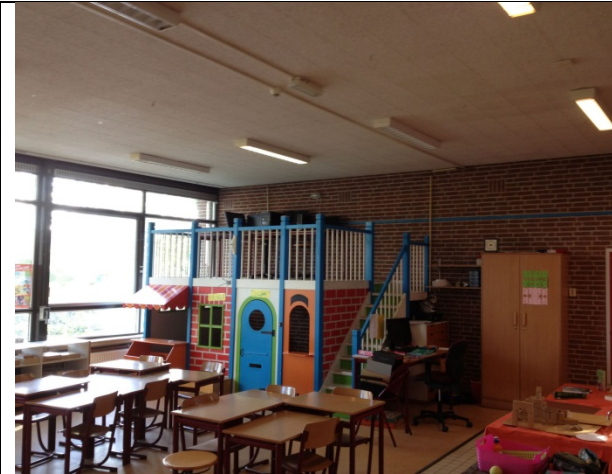
F39

Bijna het gehele interieur is gedateerd en grote delen zijn aan vervanging toe. In hoeverre men het interieur wil vervangen is sterk afhankelijk van het wensenpakket en de financiële middelen. In deze opgave zijn wij uitgegaan van een totale renovatie van het interieur zodat het gebouw nog 25 jaar kan doorstaan. [F39 en F40]

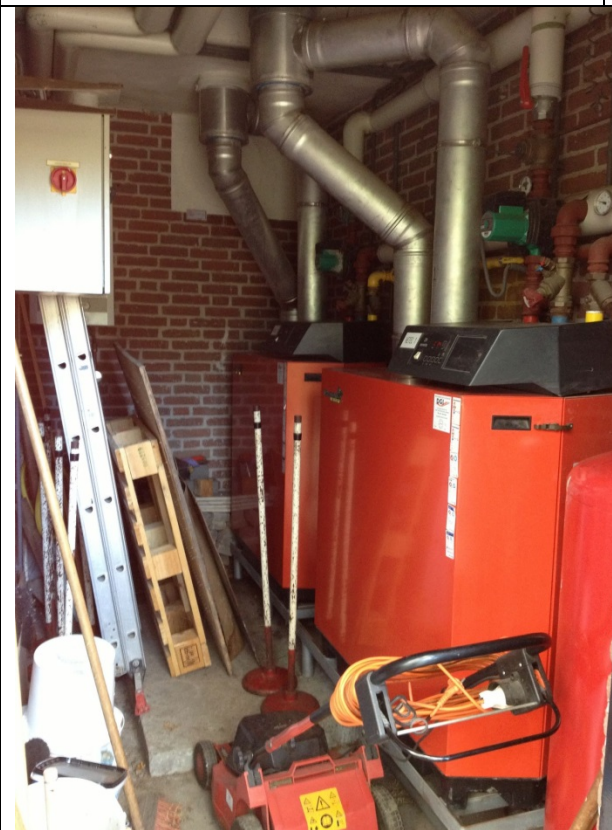
F41

- De CV ketels zijn nog relatief jong en worden goed onderhouden [F41].

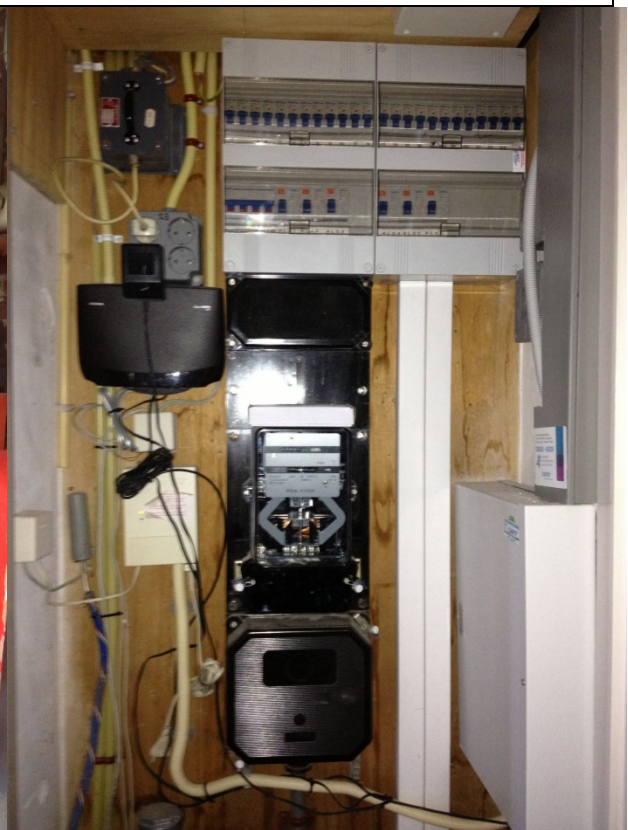
F42

- De groepenkasten en gasmeter zijn op enig moment vervangen door een moderne uitvoering met zogenaamde 'automaten' [F42].

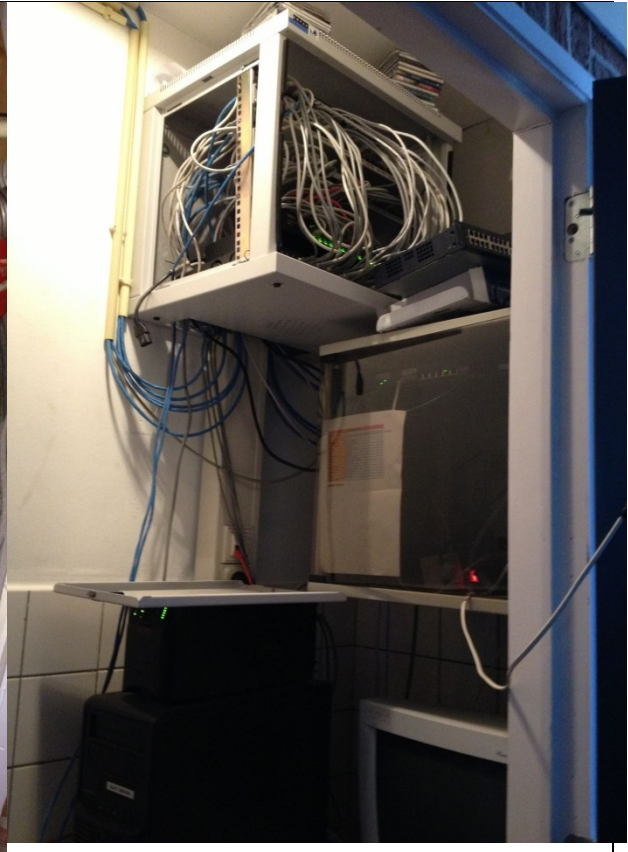
F44

Een kast in de entreehal doet dienst als serverruimte [F44]. Aanvullende ventilatie is in deze ruimte op zijn plaats.

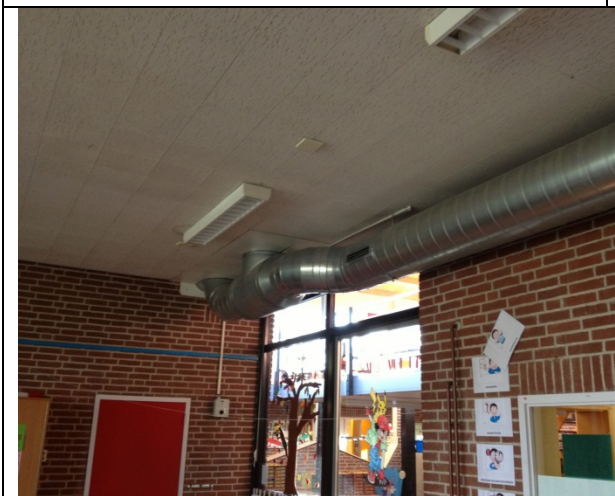
F45

- In de loop der jaren hebben diverse aanpassingen aan de installaties plaatsgevonden. Vooral op het gebied van ventilatie. Het meeste leidingwerk is onder plafonds [F45 en F46] en langs wanden aangebracht. Dit geeft een erg rommelige sfeer.

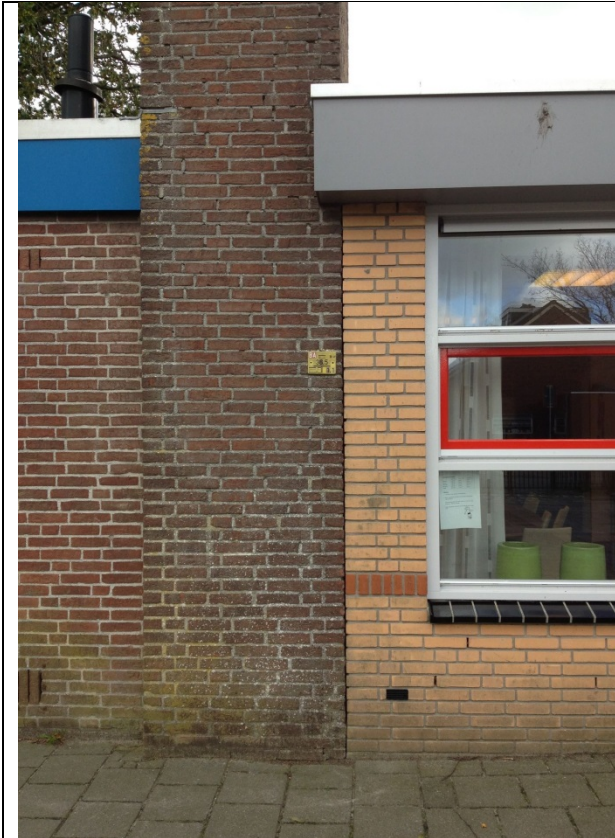
F47

Er hebben in de afgelopen 40 jaar diverse bebouwingen en wijzigingen plaatsgevonden. Her en der zijn delen aangebouwd of verbouwd. Zo is er een deel wat voorheen buiten lag voorzien van gevel en dak. De straattegels en schoonlooppuit is nog aanwezig. Een ander deel betreft een tijdelijke aanbouw welke inmiddels als definitief bij de bestaande bouw betrokken is. De algehele indruk van de school krijgt hierdoor een rommelig karakter [F47 en F48].
