Memo bijzonderheden inspectie

Project: Dgo.122 'Instandhoudingsinspectie 144 beschoeiingen'
Datum: 30 mei 2024
Opdrachtgever: Gemeente Koggenland
Auteur: T. Visser
Aan: C. Van Winkel
Documentcode Dgo.122-012-v2

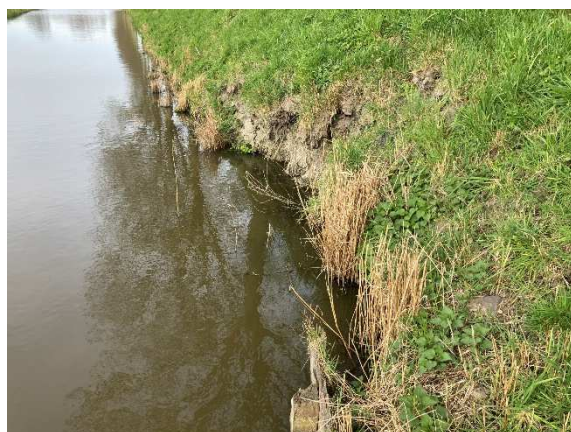
KUNSTWERK 0000039

Schade: Het talud is afgebrokkeld nabij de stuw.
 Oorzaak: Ontbreken kerende constructie nabij stuw.
 Risico: Toename uitspoeling van het talud en kans op onderspoeling rijbaan.
 Maatregel: Herstellen/aanvullen talud + aanbrengen 5m1 beschoeiing.

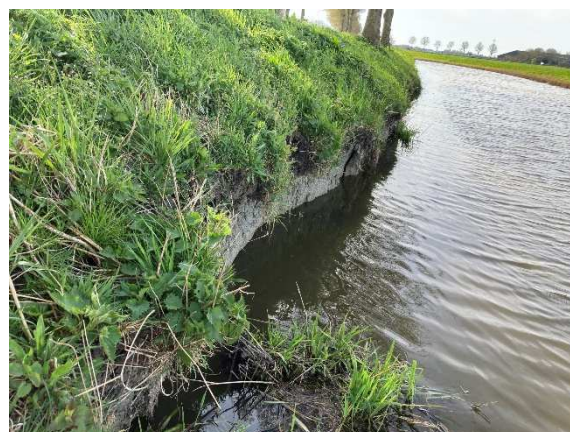
KUNSTWERK 0000047

Schade: Het talud brokkelt af.
 Oorzaak: Er is geen beschoeiing aanwezig.
 Risico: Toename uitspoeling van het talud en kans op onderspoeling rijbaan.
 Maatregel: Aanbrengen beschoeiingsconstructie.

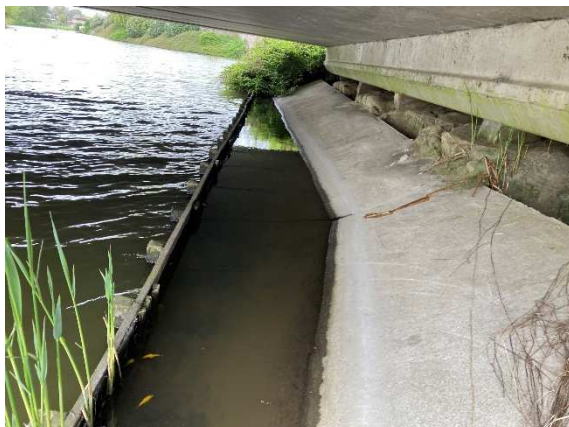
KUNSTWERK BSDG41 & BSAV05

Schade: De achterliggende grond van de beschoeiing is uitgespoeld waardoor onderspoeling plaatsvindt bij het landhoofd en de betonplaten zijn verzakt.
 Oorzaak: Geen gronddichte constructie van de beschoeiing.
 Risico: Verder onderspoelen landhoofd van de betonnen brug.
 Maatregel: Vervangen beschoeiingsconstructie en het herstellen van uitspoeling en de betonplaten.

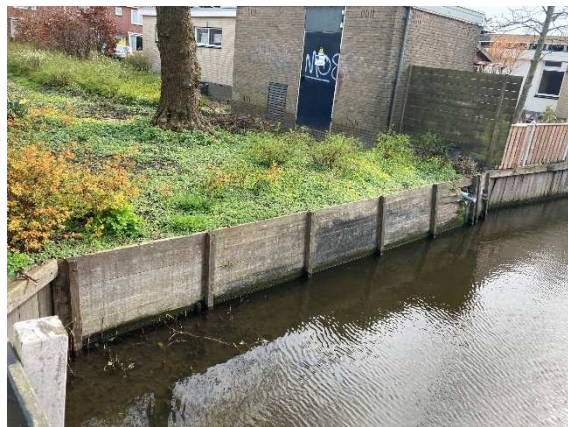
KUNSTWERK BSOB86

Schade: De houten schotten vertonen deformatie en houtrot.
 Oorzaak: Veroudering in combinatie met vochtige omstandigheden.
 Risico: Het verder deformeren van de schotten van de beschoeiingsconstructie en uiteindelijk bezwijken.
 Maatregel: Vervangen beschoeiingsconstructie.
