# RAPPORT

## kwaliteitskeuring en advisering Asfalt Handbalveld

### Herkeuring

### Veld 1 Handbalvereniging Zuidermeer te Zuidermeer

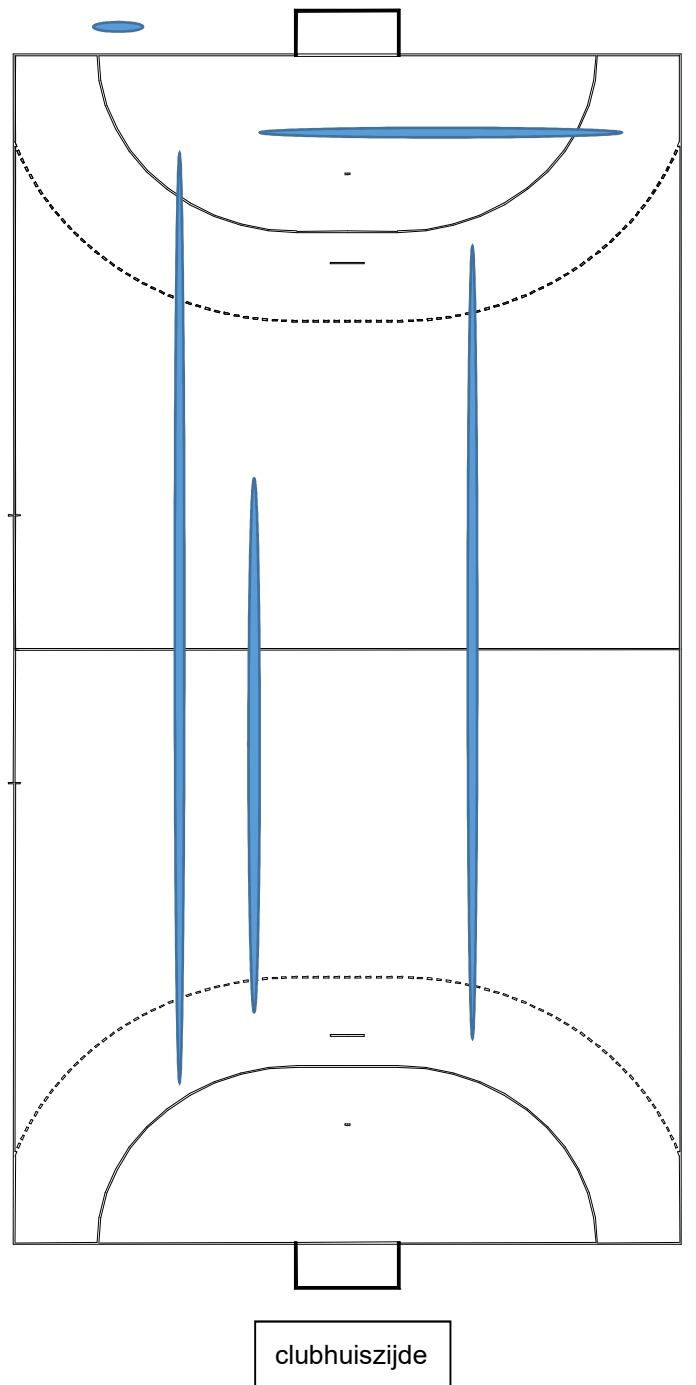
## Vlakheid toplaag

**Opmerking:** Over het gehele oppervlak zijn diverse oneffenheden aangetroffen die de norm (>5 mm) overschrijden. De oneffenheden bevinden zich met name op de blauw gearceerde delen zoals in bovenstaand overzicht zijn weergegeven.

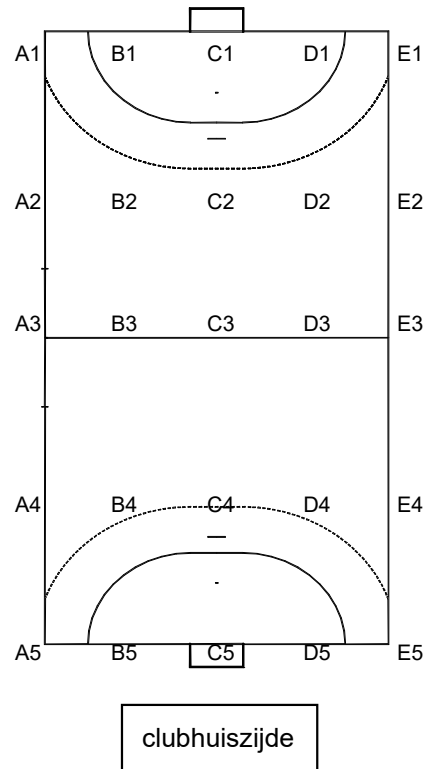
### 3.3 Hoogteligging speelveld conform normering [mm]

Meetpunt	A	B	C	D	E
Meting 1	1634	1582	1538	1580	1638
Meting 2	1634	1574	1520	1576	1641
Meting 3	1635	1573	1526	1581	1642
Meting 4	1635	1574	1524	1584	1646
Meting 5	1648	1576	1524	1574	1642
Gemiddeld	1637	1576	1526	1579	1642
Grootste afwijking	11	6	12	5	4
Afschot	111		116

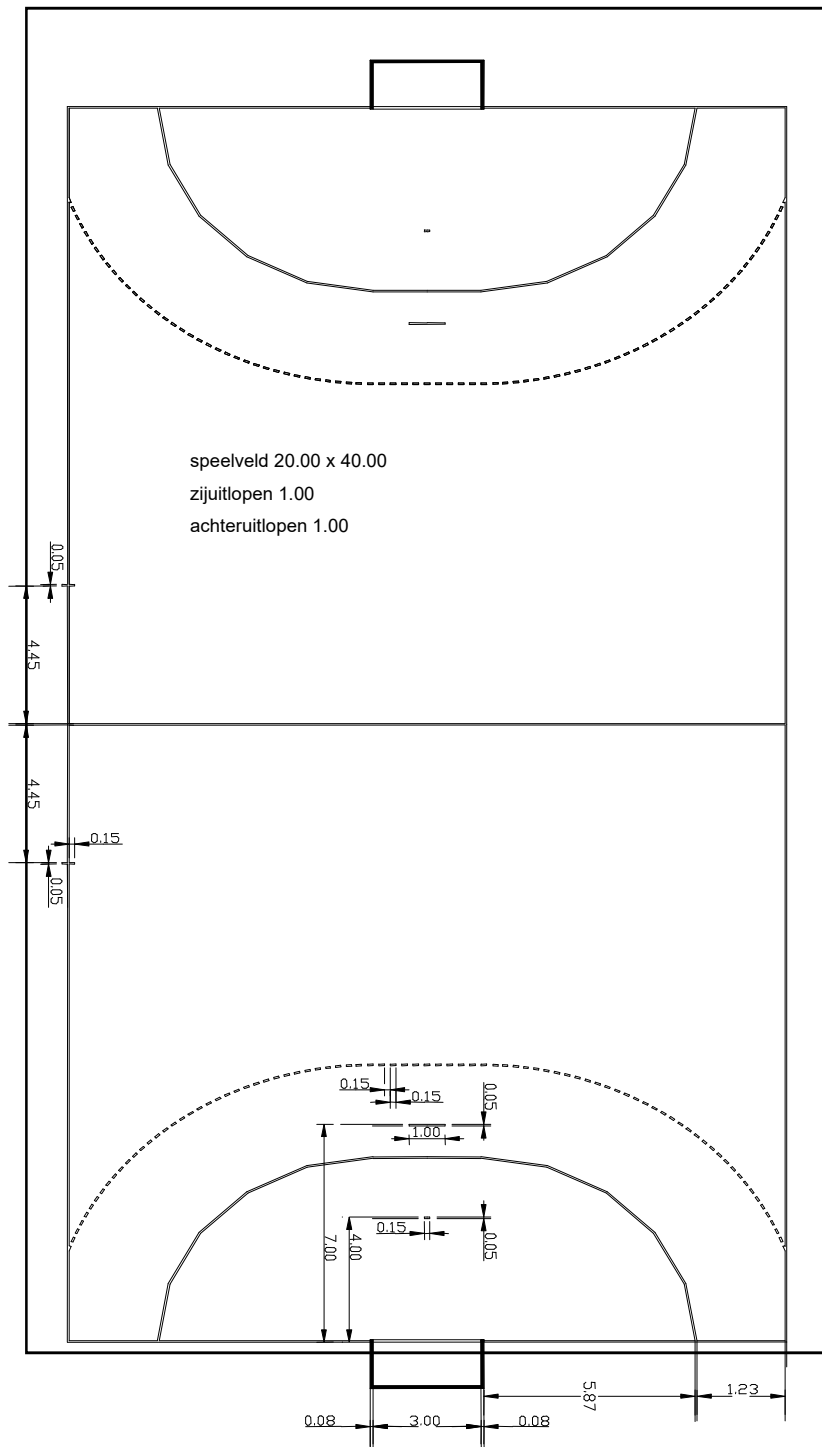
### 3.4 Afmetingen [m]

**Opmerking:** - De belijning is versleten en onvoldoende zichtbaar (contrasterend). Bovenstaande afbeelding geeft de maatvoering conform het reglement van het NHV weer.

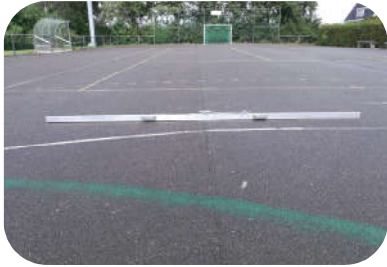
oneffenheden

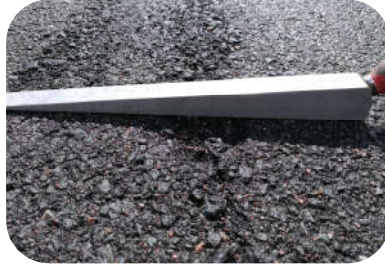
gerepareerde scheur, onvlak  
en ruw

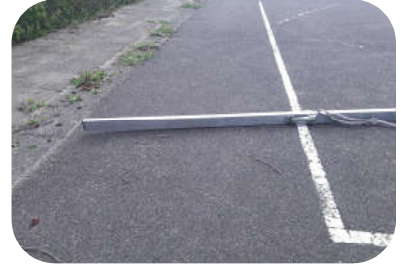
verzakking uitloop

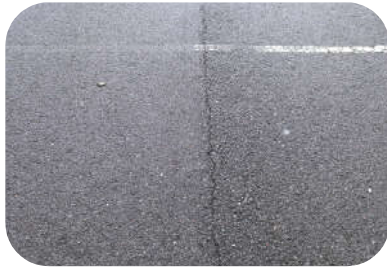
scheurvorming

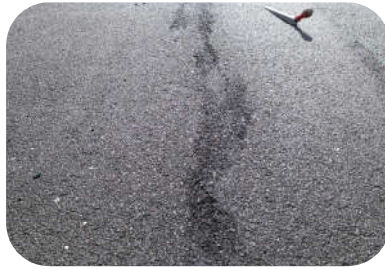
gerepareerde scheur

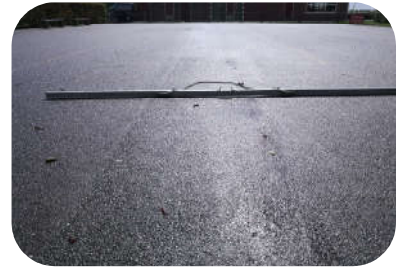
oneffenheden

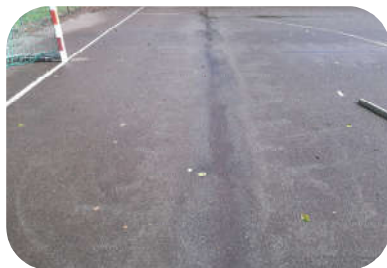
reparatie doelgebied  
overzijde

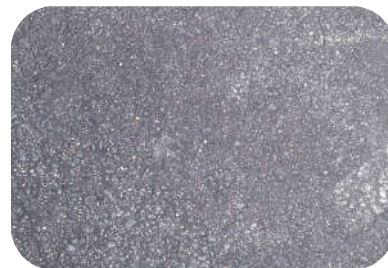
belijning slecht zichtbaar en  
vervuilde toplaag
