RAPPORT

kwaliteitskeuring en advisering Asfalt Handbalveld

Herkeuring

Veld 1 Handbalvereniging Zuidermeer te Zuidermeer

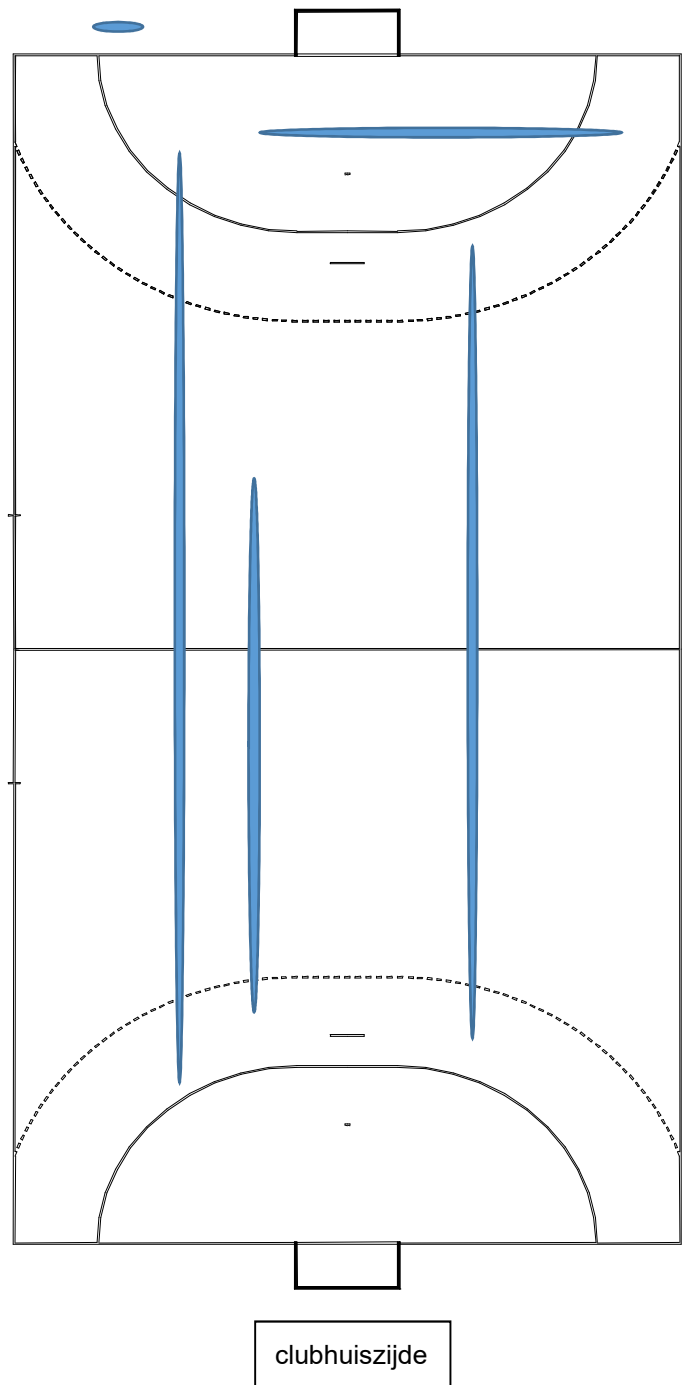
Vlakheid toplaag

Opmerking: Over het gehele oppervlak zijn diverse oneffenheden aangetroffen die de norm (>5 mm) overschrijden. De oneffenheden bevinden zich met name op de blauw gearceerde delen zoals in bovenstaand overzicht zijn weergegeven.

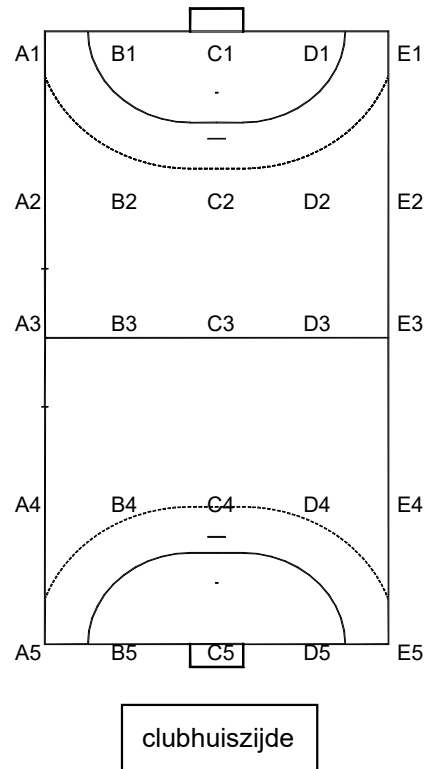
3.3 Hoogteligging speelveld conform normering [mm]

Meetpunt	A	B	C	D	E
Meting 1	1634	1582	1538	1580	1638
Meting 2	1634	1574	1520	1576	1641
Meting 3	1635	1573	1526	1581	1642
Meting 4	1635	1574	1524	1584	1646
Meting 5	1648	1576	1524	1574	1642
Gemiddeld	1637	1576	1526	1579	1642
Grootste afwijking	11	6	12	5	4
Afschot	111			116

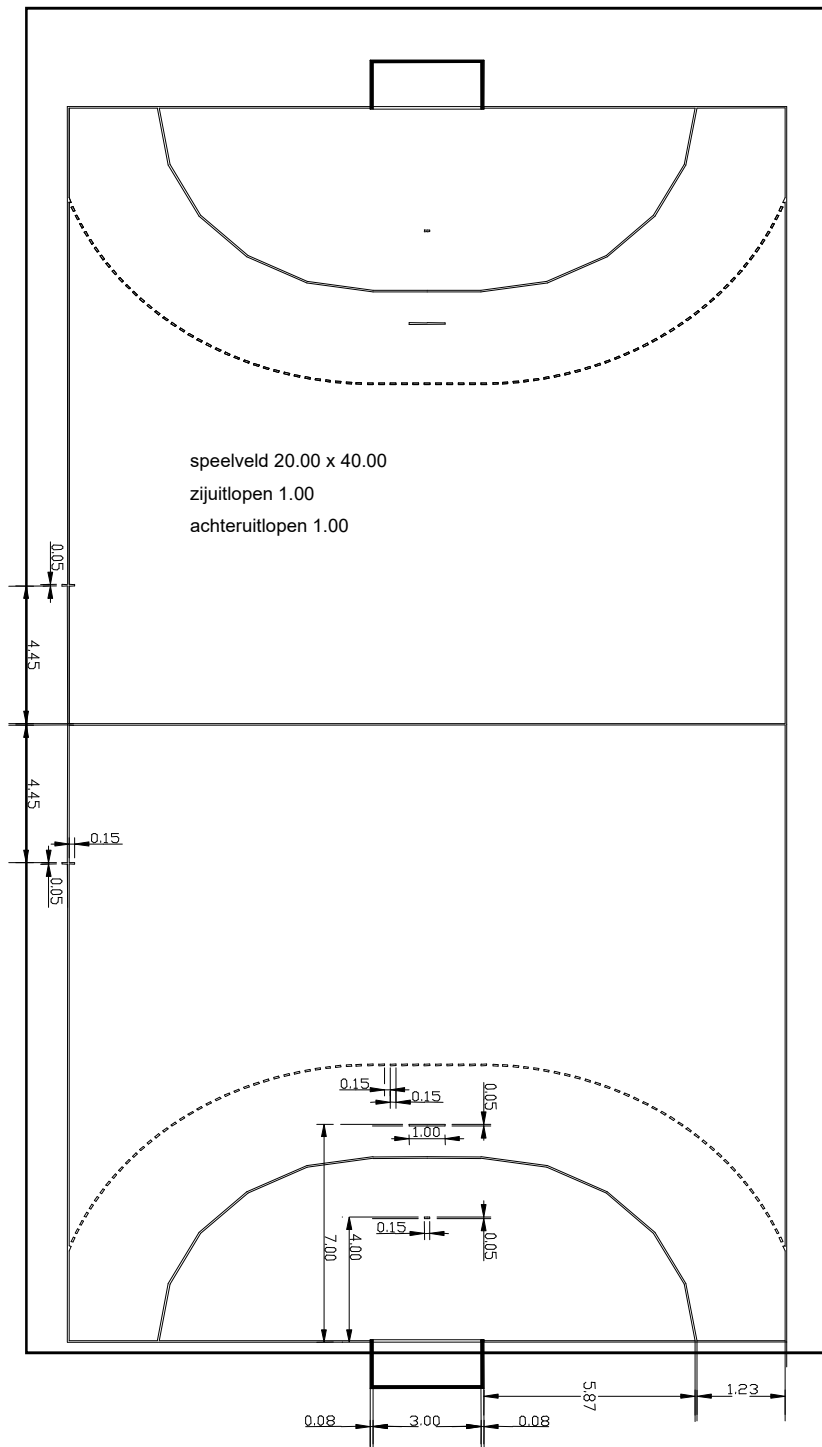
3.4 Afmetingen [m]

Opmerking: - De belijning is versleten en onvoldoende zichtbaar (contrasterend). Bovenstaande afbeelding geeft de maatvoering conform het reglement van het NHV weer.

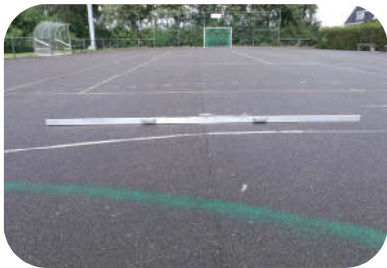
oneffenheden

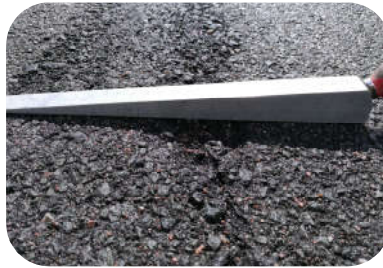
gerepareerde scheur, onvlak
en ruw

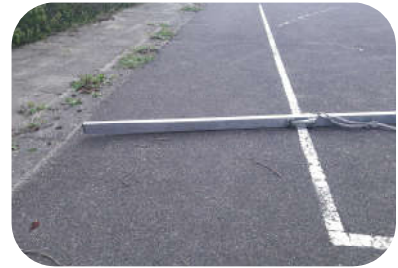
verzakking uitloop
en ruw

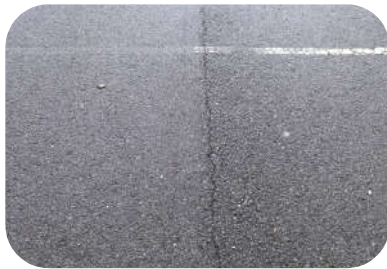
scheurvorming

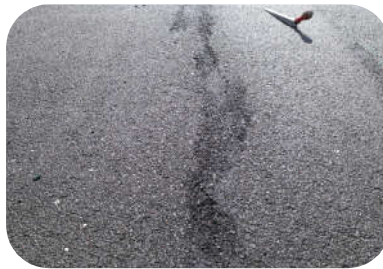
gerepareerde scheur

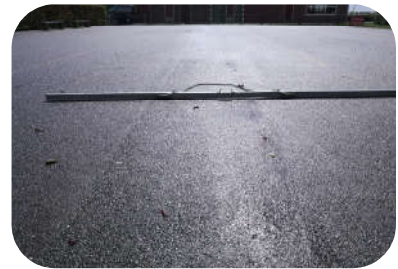
oneffenheden

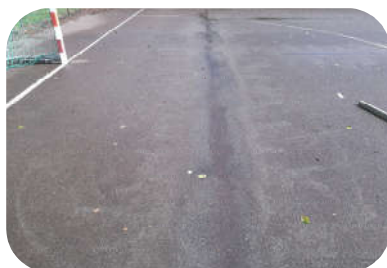
reparatie doelgebied
overzijde

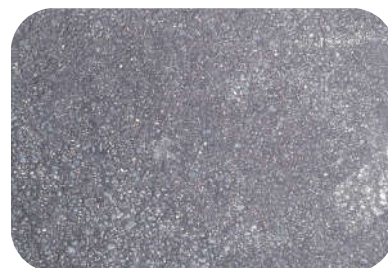
belijning slecht zichtbaar en
vervuilde toplaag
