Verkeerskundige quickscan analyse en mogelijke maatregelen

Verkeersveiligheid

Drechterlandsedijk, Rustenburgerdijk gemeente Koggenland

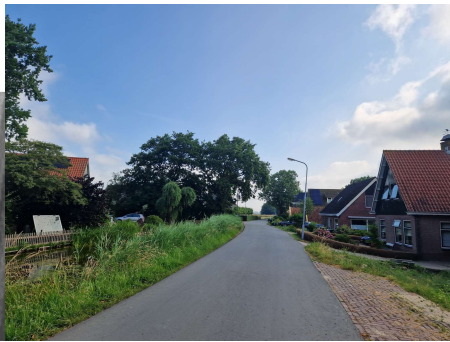
Zeer smalle rijweg die niet uitnodigt voor hoge snelheid

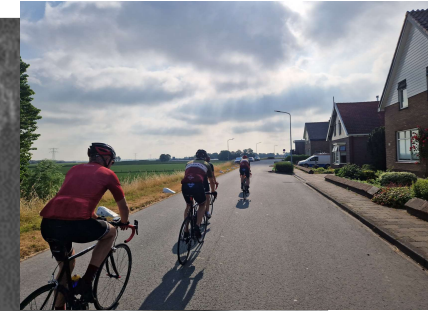
Recreatief fietsverkeer

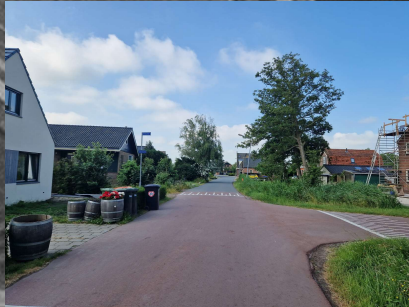
Kruising ruime vormgeving

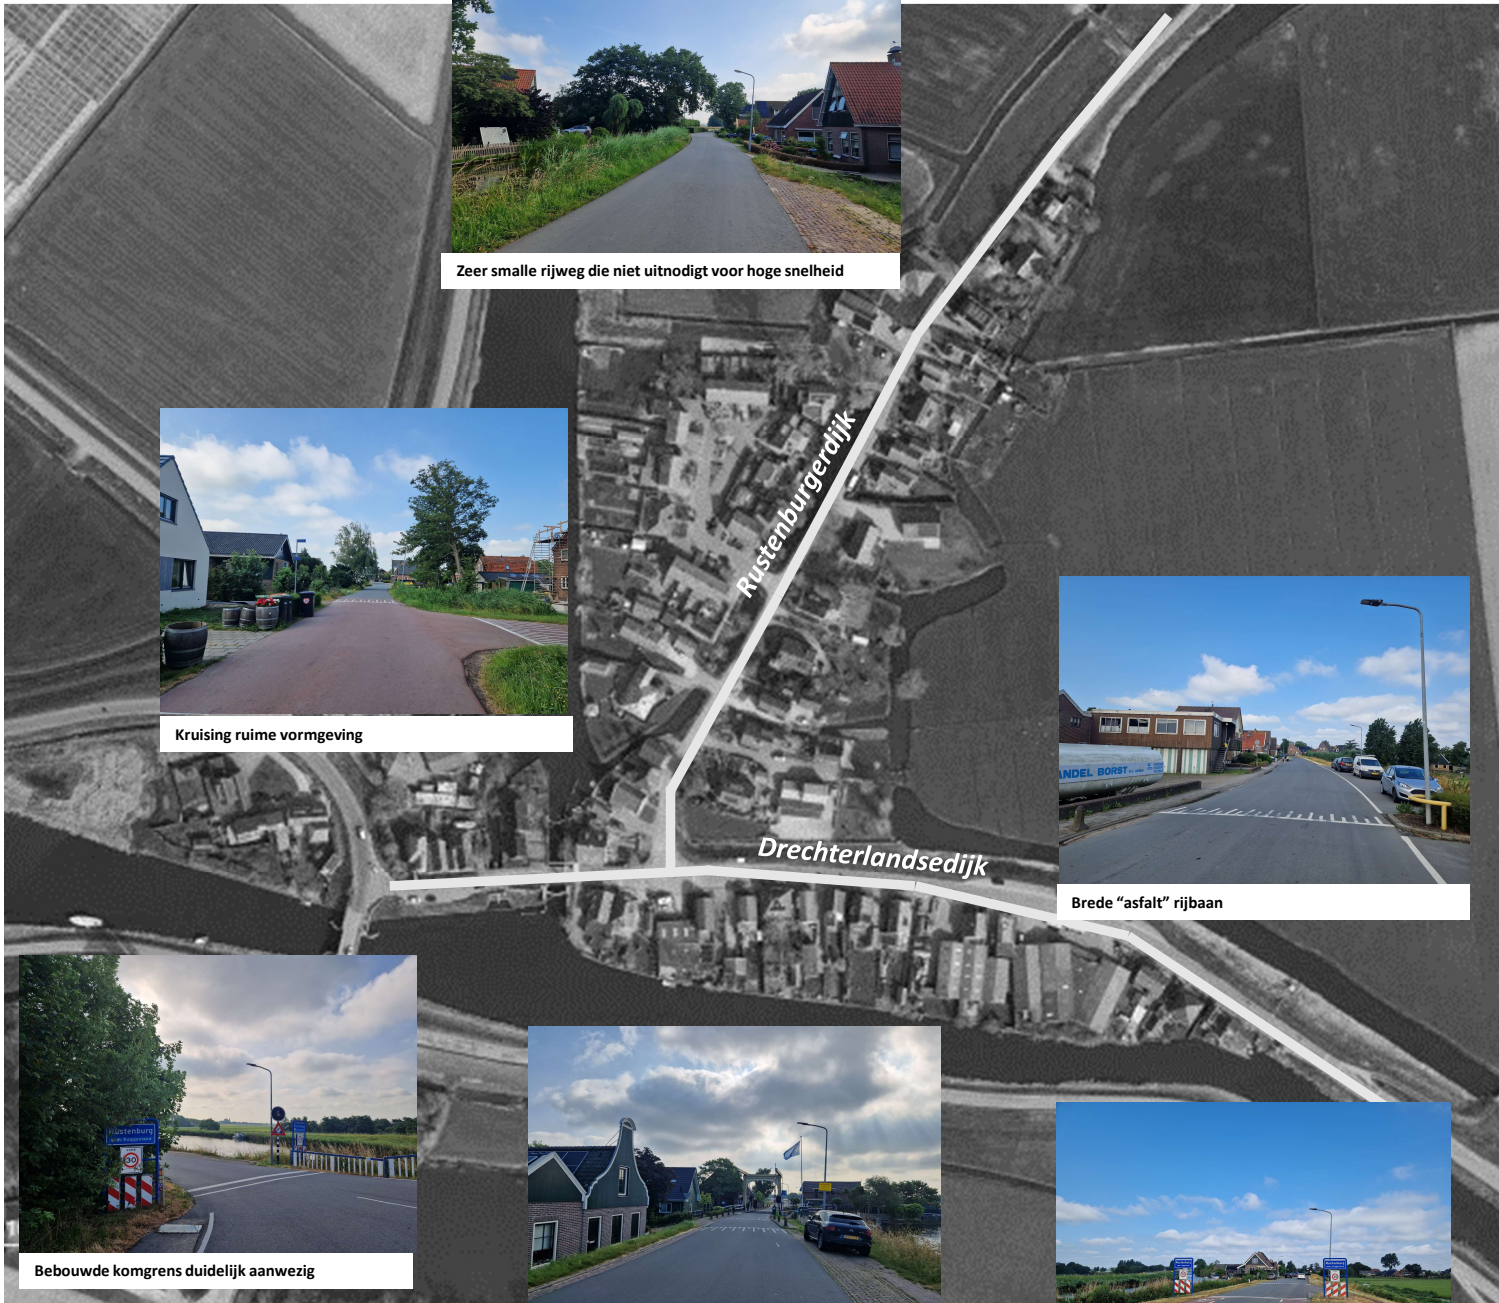
Verkeerskundige inrichting plangebied

Op de naastgelegen afbeelding zijn de verkeersmaatregelen aangegeven die in de huidige situatie aanwezig zijn om de verkeersveiligheid te vergroten. Dit betreft maatregelen zoals wegversmallingen en verkeersplateaus om de snelheid te reduceren. Aanvullend hierop is er een wegversmalling aanwezig bij de brug op de Drechterlandsedijk en is het wegprofiel van de Rustenburgerdijk zeer smal.

- De verkeersplateaus remmen de snelheid gering doordat deze relatief laag zijn. (uit navraag bij de gemeente Koggenland blijkt dat de drempels in 2019 zijn verlaagd wegens overlast door trillingen van vracht en landbouwverkeer)
- Het doorgaande verkeer wordt, vanuit de oostzijde, gering geremd. De hier aanwezige wegversmalling zit in principe op de verkeerde rijrichting.
- Door het aanwezige langspaarkeerstroken oogt de weg zeer breed wat de snelheid kan verhogen.
- De onderlinge afstand van de aanwezige snelheidsremmers is gering, dit zou snelheidsremmend moeten werken

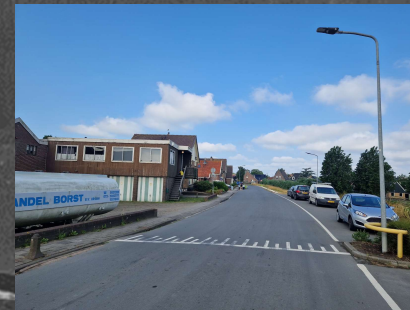
Brede "asfalt" rijbaan

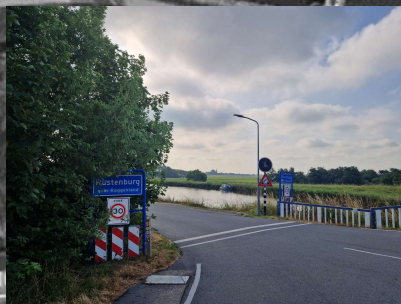
Bebouwde komgrens duidelijk aanwezig

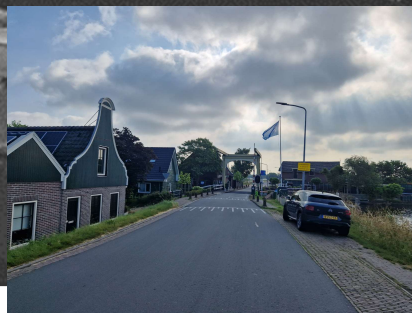
Brug is snelheidsremmend

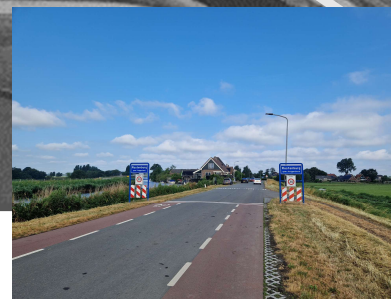
Bebouwde komgrens duidelijk aanwezig
