Onderzoek toekomstmogelijkheden huisvesting R.K. Basisschool De Overhaal

Het Veer 84, 1633 HE AVENHORN

Gemeente Koggenland

30 oktober 2014
Definitief

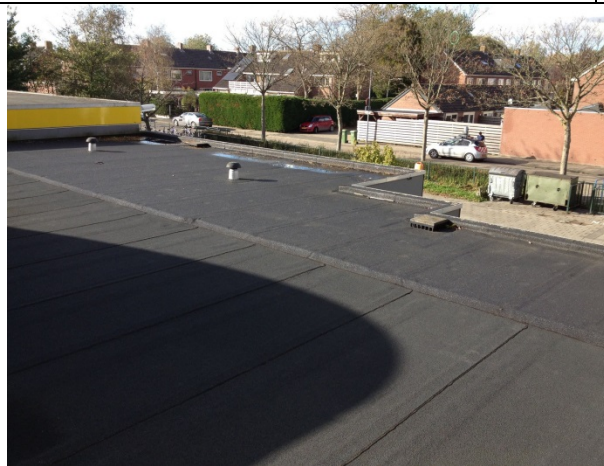
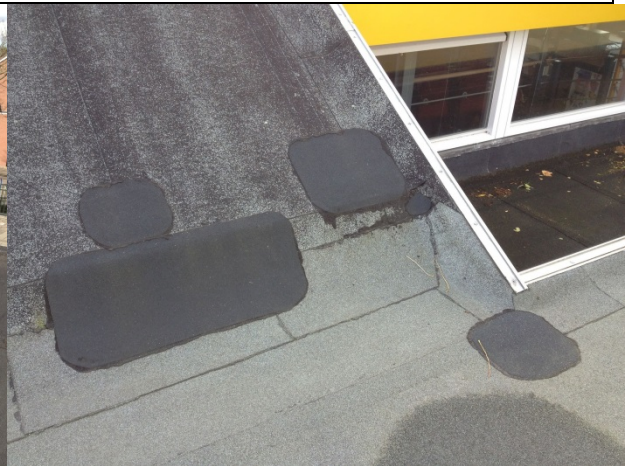
F23

De dakbedekking verschilt van ouderdom [F23 t/m F34]. Sommige delen zijn relatief nieuw terwijl andere delen binnen enkele jaren aan vervanging toe zijn. Het gebouw is omringd door bomen waardoor regulier onderhoud op het gebied van afvallende bladeren in de herfst frequent nodig is. Diverse afvoeren zijn verstopt met bladeren. Enerzijds doordat bladkorven verdwenen zijn en anderzijds doordat bladeren de korven volledig verstoppen [F25 t/m F28]. Verder zijn er op diverse plaatsen risico's op lekkages door schade aan lood [F29], aansluitingen afgekit zijn [F30 en F31] die vaak in slechte staat verkeren of klangen niet goed aansluiten [F32] en mosaangroei [F33 en F34].
